Beteckning
P114796-01

Energimätning på Spabad Denver

Mätning av effekt och beräkning av energiförbrukning hos ett spabad.

Spabad från Svenska Badrumsinredningar AB, modell Denver.
Provobjektet ankom RISE 4:e April 2022 och var i gott skick.
Serienummer: TK02B111300004

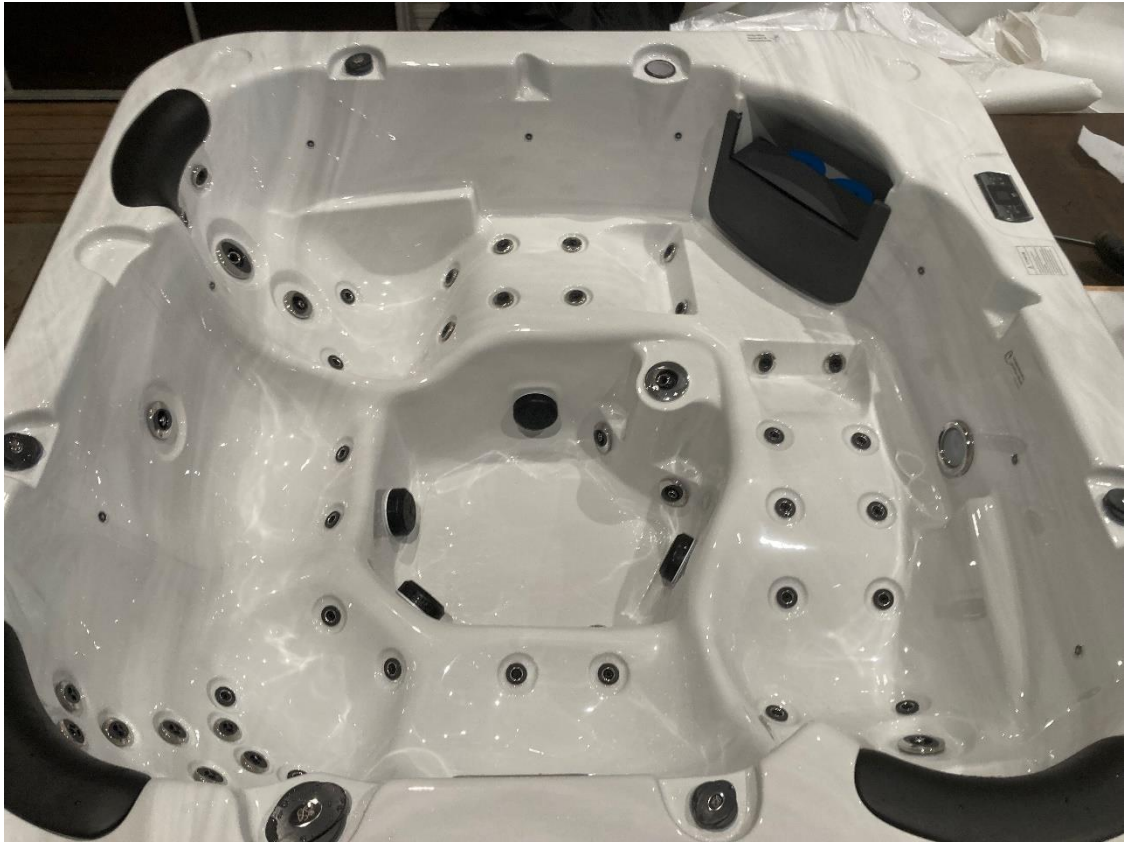
Bild 1: Spabad Denver

Produktnamn :	Denver
Serie nr:	TK02B111300004
Storlek:	215 x 215 x 97 cm
Vikt (tom):	331 kg
Volym:	1365 liter
Antal personer:	6
Jetmunstycken:	47 st
1 st Jetpump:	3,0 hk, 1-hastighetspump
1 st silent stream pump (vattenmassage):	-
Cirkulationspump:	0,35 hk
Vattenrening:	UV-sterilizer
Värmare:	3,6 kW
Styrning:	In.Ye-5 + k500 display
Belysning:	LED

Badets sidor är fullskummade med en PU-foam mellan skal och ytterpanell. Bortsett från ytan där maskinrummet är. Där är PU foam sprutat på skalet (0,8-1,2 mm).

Mellan skalet och ytterpanelen sitter en 40mm XPS board.

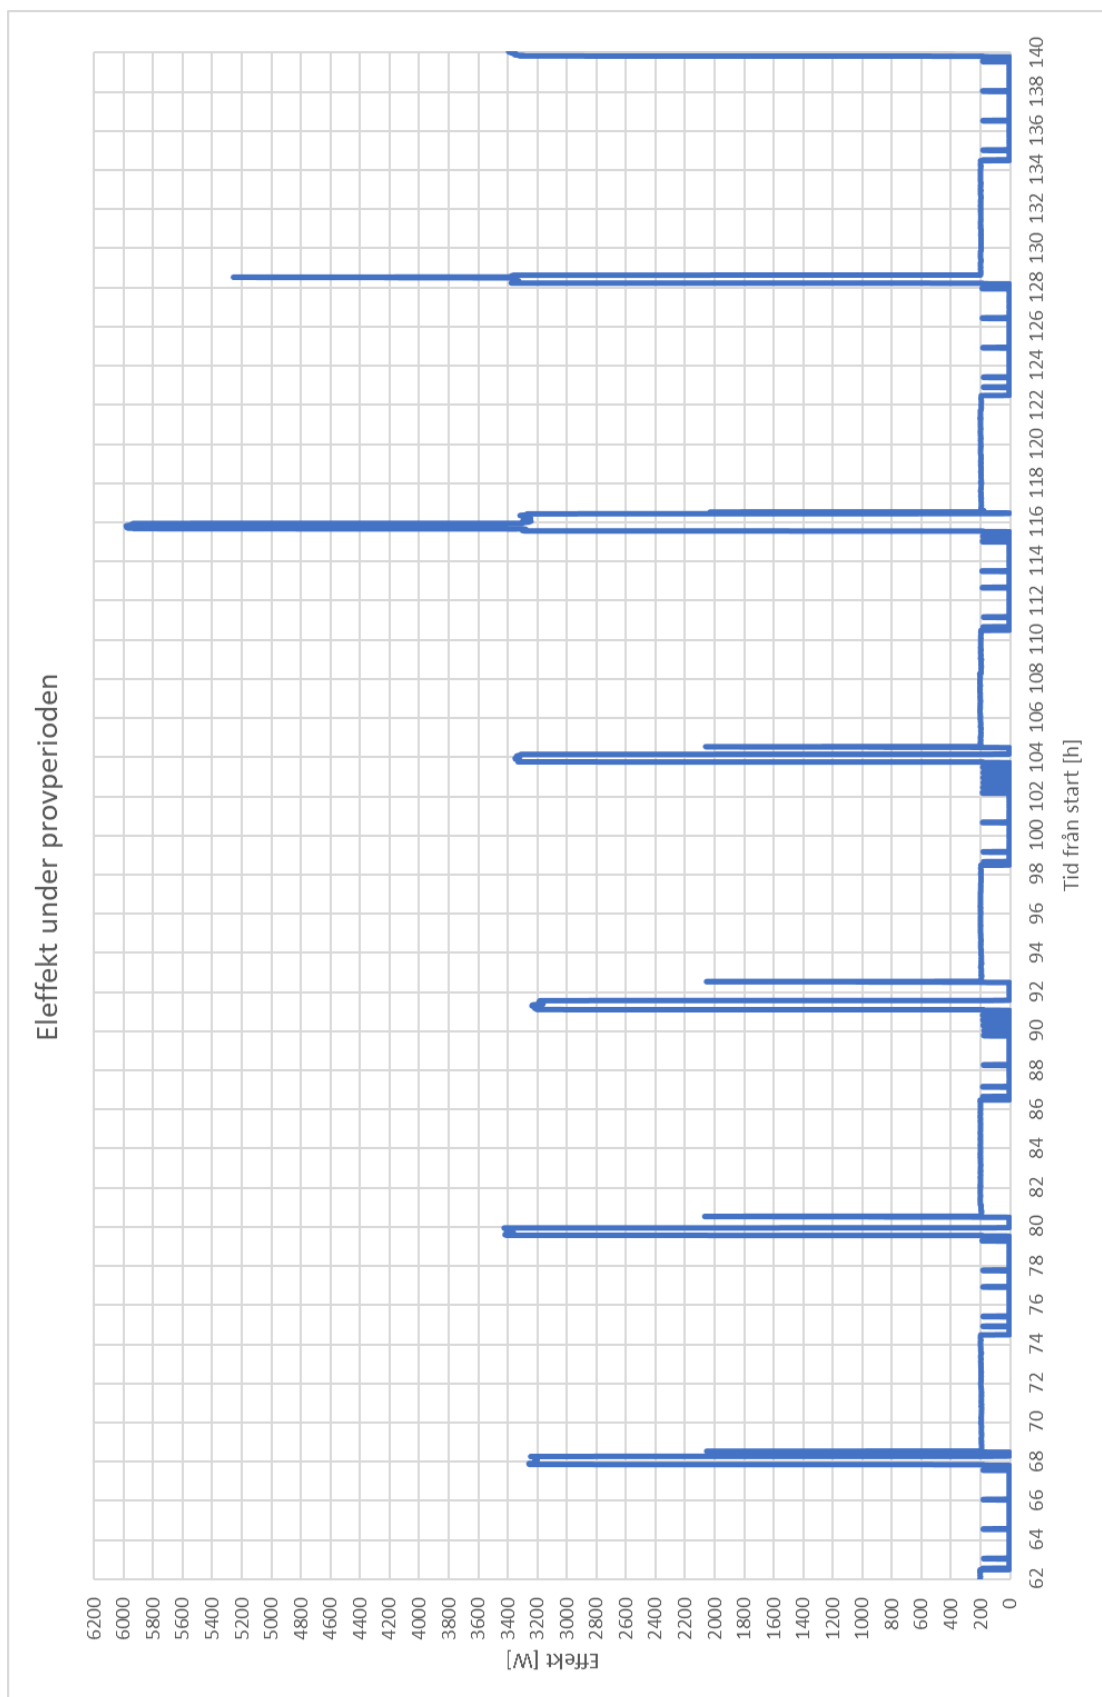
Bilaga 2

Badets energiförbrukning under dessa två dygn presenteras nedan under resultat. Ett diagram över badets effektförbrukning presenteras i bilaga 2.

Timmarna nedan hänvisar till motsvarande timme i diagrammet i bilaga 2

- Vattnets temperatur i en punkt i badet (för att få en indikation på temperaturen)*
- Förbrukad eleffekt
- Omgivningstemperatur
- Fukthalt
- Beräkning av förbrukad energi

Ovanstående dygnsenergiförbrukning är beräknad utifrån energiförbrukningen mellan timme 62,5 -110,5.

Energiförbrukning ett dygn med 30 minuters bad (timme 115,5-139,5)
